Concerne: Transmission Synthèse Résultats
Planche d'Essai et Essais en Laboratoire.

DOSSIER N° 2012/404-1

OFFICE DES VOIRIES ET DRAINAGE „OVD“
KINSHASA/LIMETE

**ETUDE DE STABILISATION DES SOLS
AUX PRODUITS ROMIX INDUSTRIES**

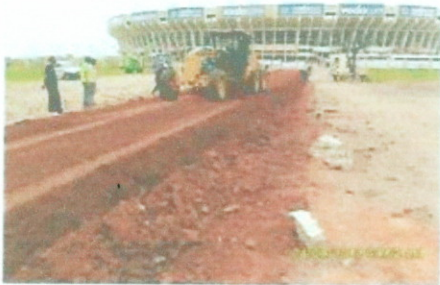
Rechargement de sable ocre de Kingakati+ Soil-fix

- 5 (cinq) futs Soilfix 200 l + 4 mètres cube d'eau + sols en place + sable limoneux ocre légèrement argileux, mélangés et compactés : **couche de base.**
- 1 (un) fut BTA de 200 l + 400 l de concassés 0/4 + 1600 l de concassés 2/8 + 80 l d'eau potable bien compactés : **couche de roulement.**
- 40% PRS + 60% eau : **imprégnation pour les couches de base et de roulement.**

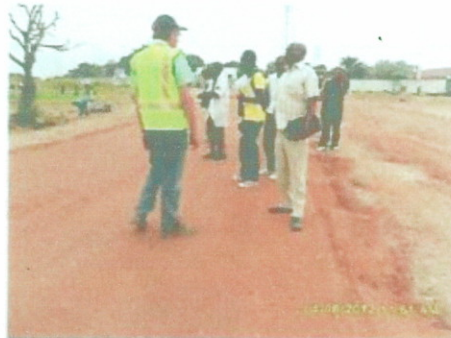
Matériau stabilisé compacté

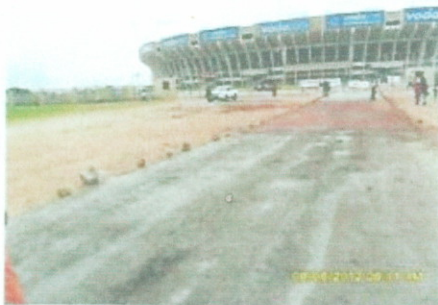
Imprégnation de la couche stabilisée

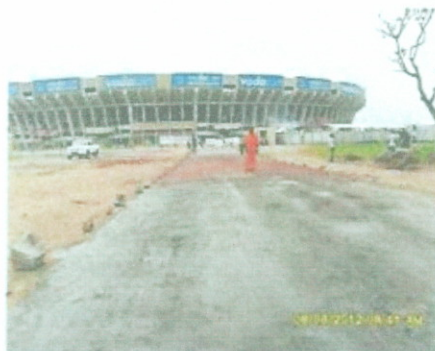
Imprégnation de la couche stabilisée

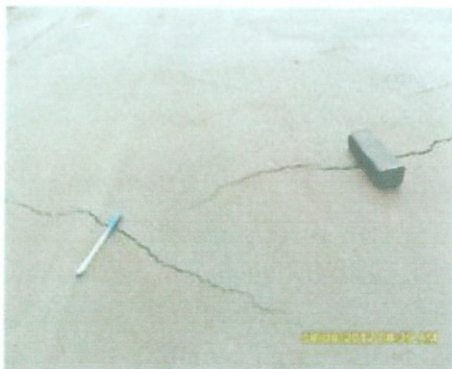
Couche de roulement de 2,00 cm au BTA

En sus des opérations faites à la section B, celle-ci est plutôt couverte d'une couche de revêtement de 2 cm de BTA (Polymer Cold Asphalt Resin) suivie d'une imprégnation au PRS (Polymer Road Seal). Cette section a présenté un bon comportement du point de vue compactage.

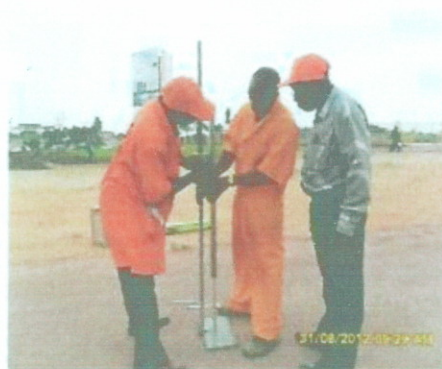
Essai à la Sonde de Battage légère au 30^{ème} jour

A l'aide d'un mouton de 10 kg tombant en chute libre d'une hauteur de 50 cm, on enfonce dans le sol la sonde munie d'une pointe d'angle au sommet de 60°, à manteau cylindrique de 2,52 cm de haut et de 5 cm² de section. On compte le nombre de coups N nécessaire pour obtenir en une volée un enfoncement voisin de décimètre que l'on mesure au millimètre près (E). On caractérise la couche de sol traversée par un enfoncement moyen par coup :

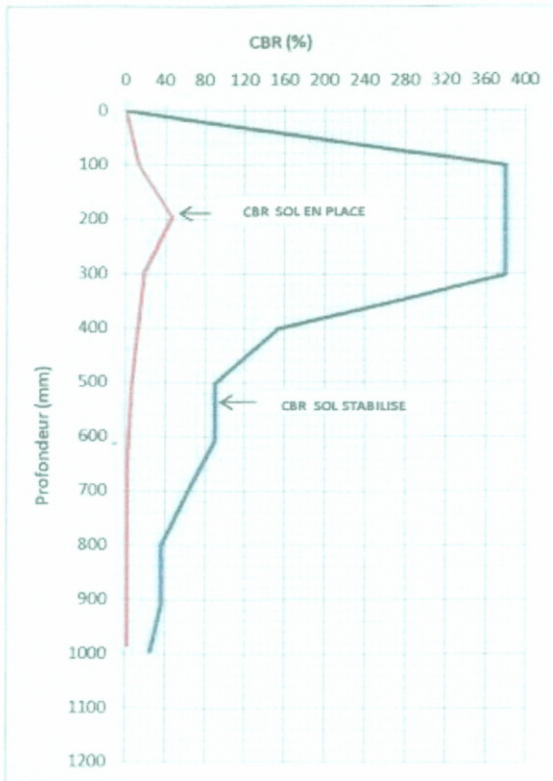
Evolution du CBR en fonction du temps de 0 jour à 30 jours

E5-S9		E'5-S'9		E''5-S''9			
Prof (mm)	CBR (0 Jr)	Prof (mm)	CBR (15 Jrs)	Prof (mm)	CBR (30 Jrs)	Prof (mm)	CBR
0	0	0	0	0	0	0	0
100	13	102	380	66	>380	102	380
195	46	202	380			202	380
296	19	302	380			302	380
417	11	401	153			401	153
507	6	501	90			501	90
642	2	605	90			605	90
709	2	703	62			703	62
810	2	800	36			800	36
928	2	906	36			906	36
985	2	995	25			995	25

- Les résistances dynamiques exprimées en Portance CBR présentent une augmentation avec l'âge. Les diagrammes profondeur - versus portance CBR en annexe N°5 à 7 apportent les commentaires généraux suivants :
 - + entre 0,00m et 0,30m : forte augmentation oscillant entre 3 et 10 fois
 - + entre 0,30m et 0,70m : très bonne augmentation variant entre 3 et 6 fois
 - + entre 0,70m et 1,00m : faible augmentation qui varie entre 1,3 et 1,6 fois.
- Nous ne pouvons pas passer sous silence la très grande influence de la couche supérieure en enrobés-polymères minces (2 cm d'épaisseur) d'une part, et l'entraînement des cailloux par la pointe d'autre part. Ce dernier fait ne peut pas être généralisé.
